Atest.Nr. 0945	UAB "SANDA"				2009-05-01-DP			
Atest.Nr.	Pareigos	V.Pavardė	Data	Parašas	Lentvario vaikų globos namų rekonstravimas. Klevų al. 24, Letvaris, Trakų raj.			
	Direktorius	R. Patėjūnas	2009.05					
Atest.Nr. 5637	UAB "PROJEKTŲ RENGIMO CENTRAS"				Perdangos šiltinimo įrengimas virš nešildomų rūsio patalpų		Laida	
A 1183	PDV, PV	A. Mitkienė	2009.05				O	
	Proj.	1.Prašmuntaitė	2009.05					
Stadija: DP	Užsakovas: Lentvario vaikų globos namai				2009-05-01-DP-I-A		Lapas	Lapų
						14	22

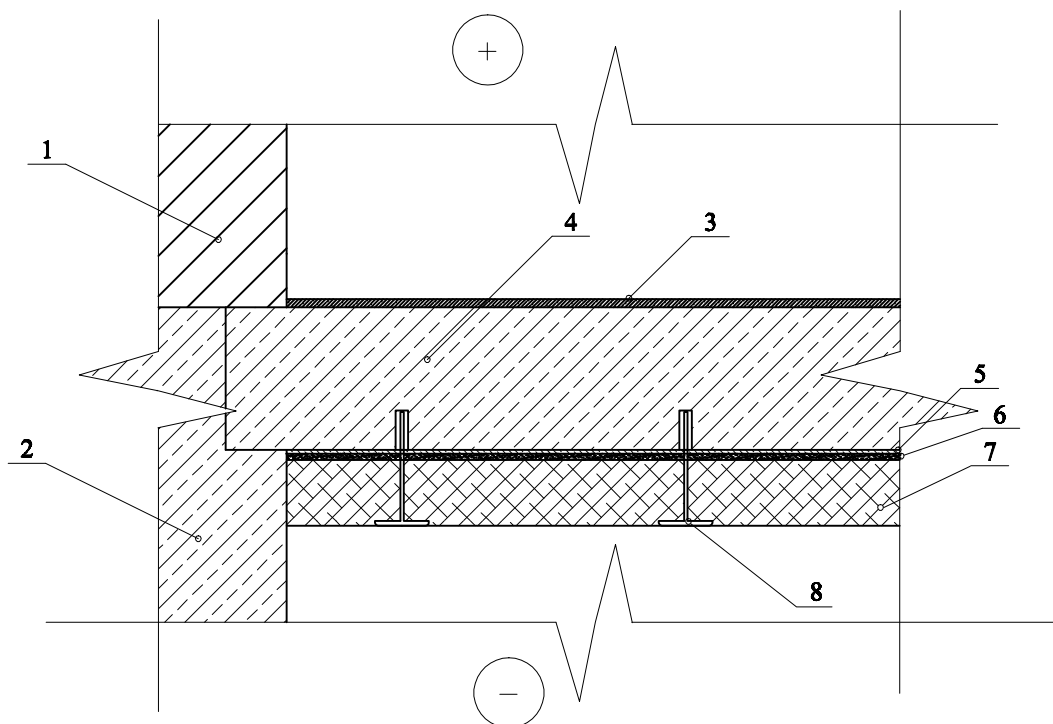
1. Esama siena
2. Rūsio siena (antžeminė cokolio dalis)
3. Esama vidaus apdaila
4. Esama perdana
5. Esama rūsio lubų apdaila
6. Klijų sluoksnis
7. 130 mm storio akmens vatos plokštės , kurių $\lambda=0.038W/(m^2K)$
8. Tvirtinimo detalė
